**SECRETARIA MUNICIPAL DE OBRAS PÚBLICAS**  
**PREFEITURA MUNICIPAL DE BARBACENA**

**OBRA: Bueiro Armco**

**LOCAL:** Comunidade Moura em Distrito de Correia de Almeida, Barbacena/MG

ANEXO - RELATÓRIO FOTOGRÁFICO

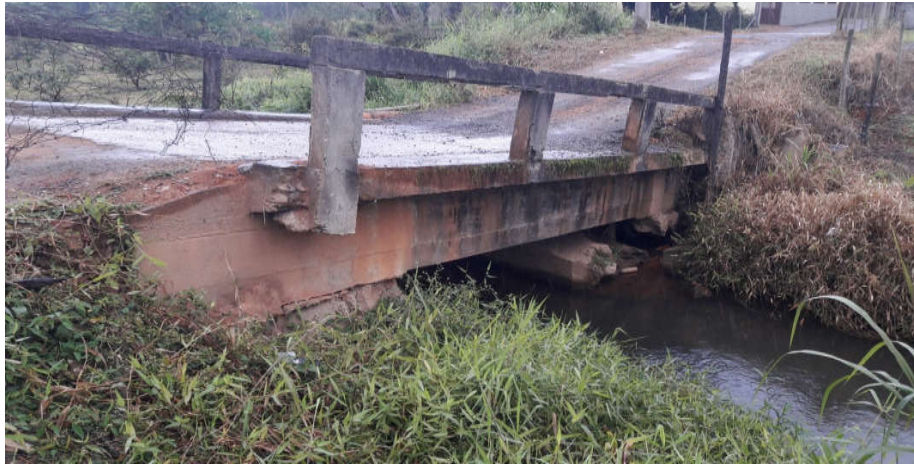
**FOTO 01** Ponte danificada que existia no local

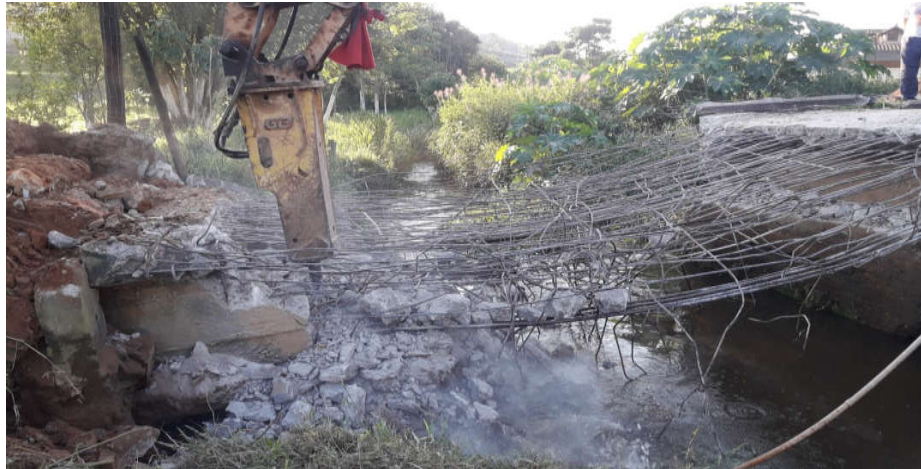
**FOTO 02** Demolição da ponte danificada

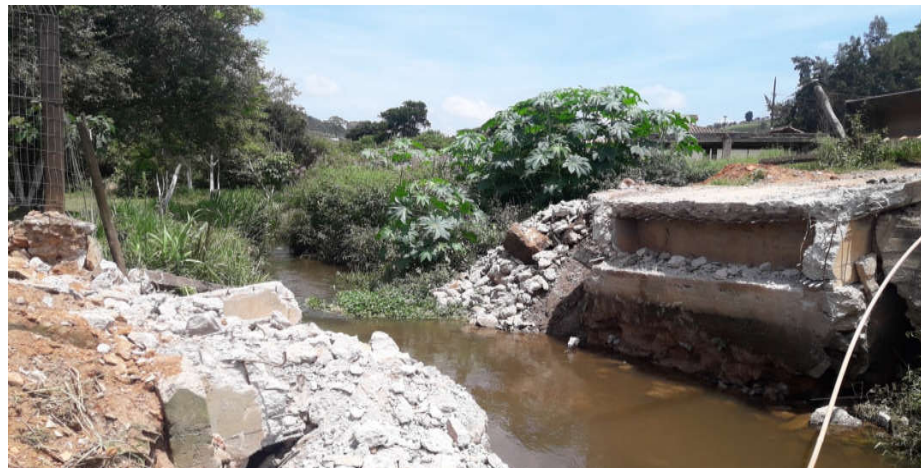
**FOTO 03** Ponte existente demolida

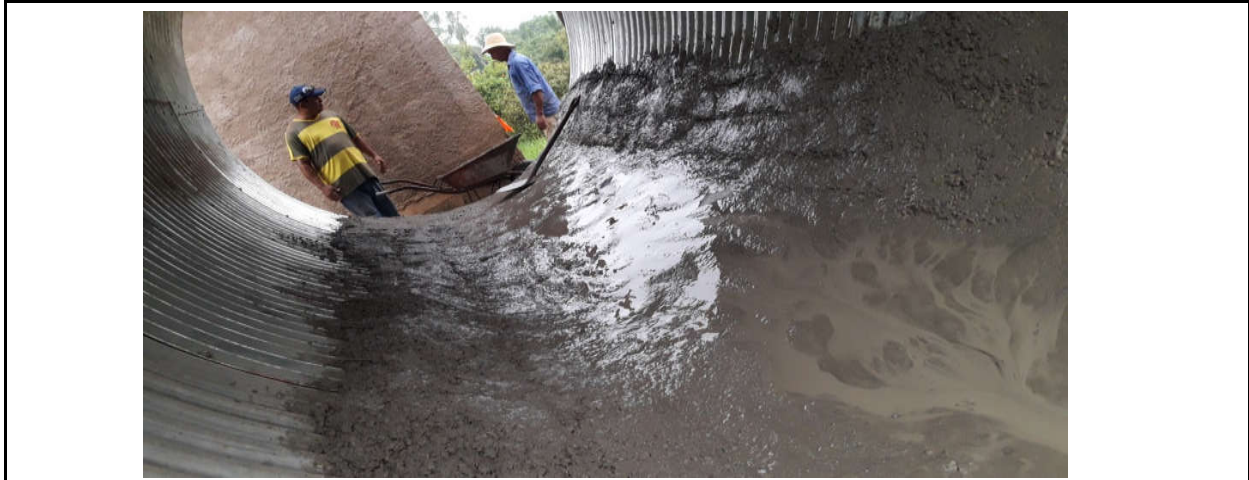
**FOTO 04** Concretagem do tubulão conforme orientação da SETOP

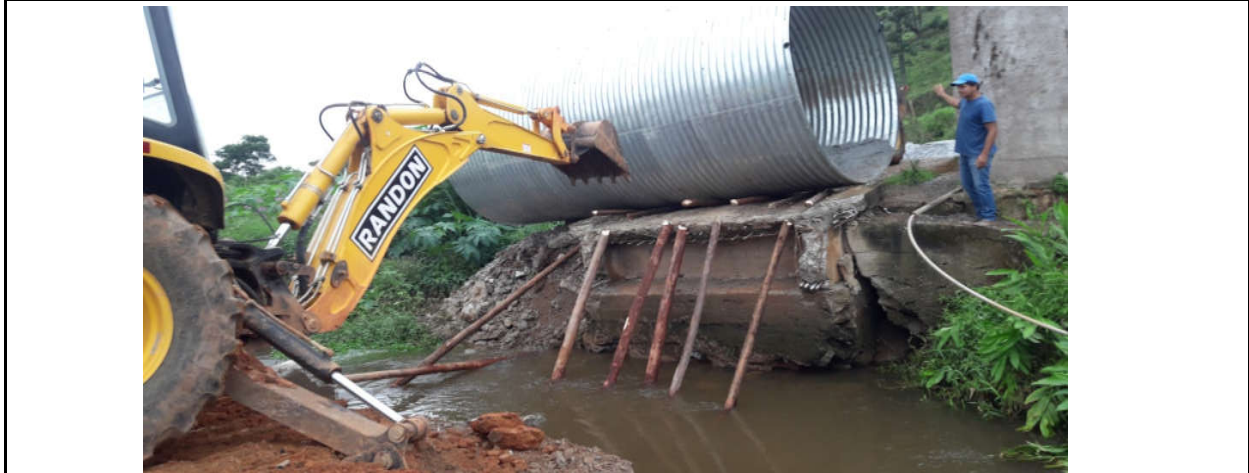
**FOTO 05** Colocação do Bueiro Armco no canal

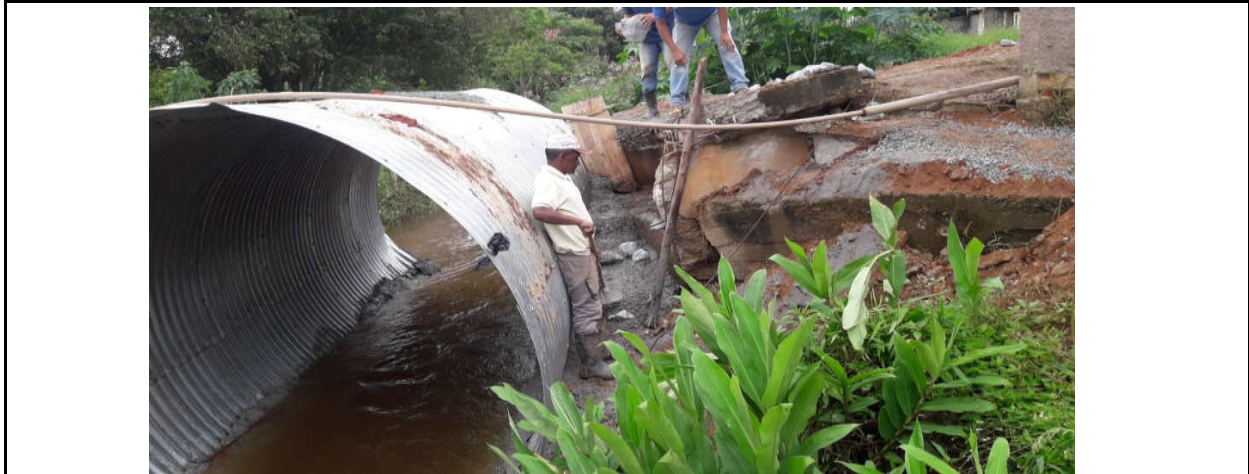
**FOTO 06** Início do travamento do Bueiro Armco no local

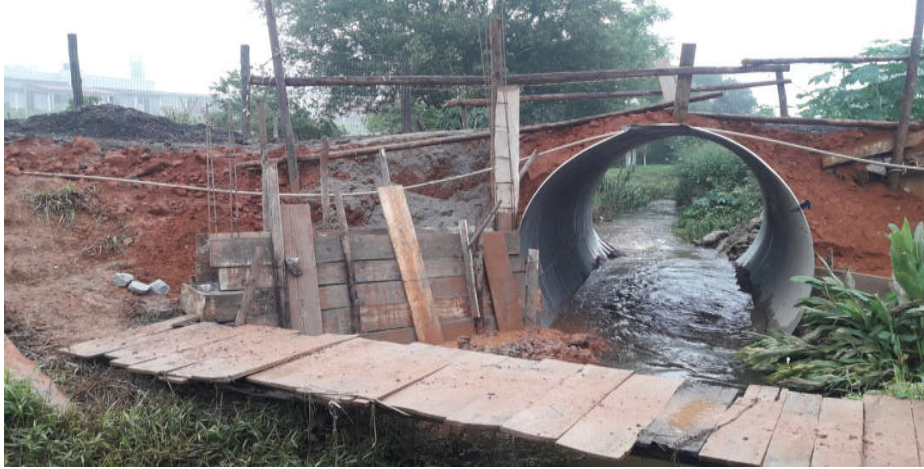
FOTO 07 | Execução de forma e concretagem da alas laterais

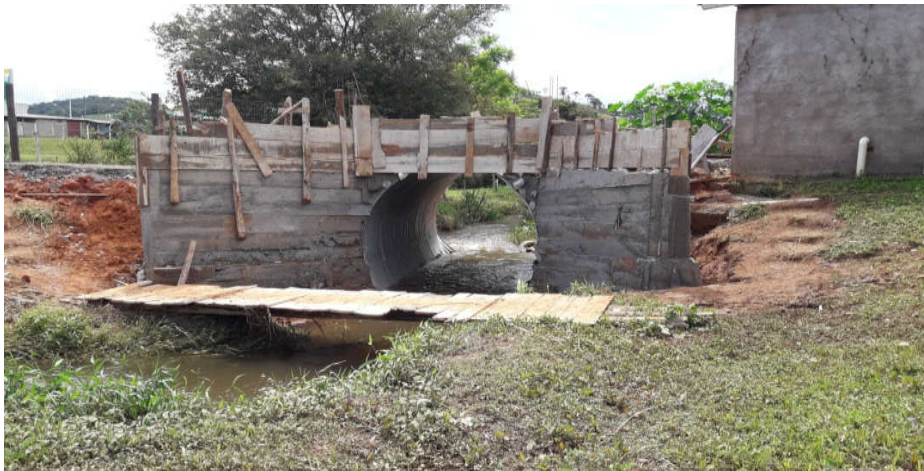
FOTO 08 | Execução de forma e concretagem da alas laterais

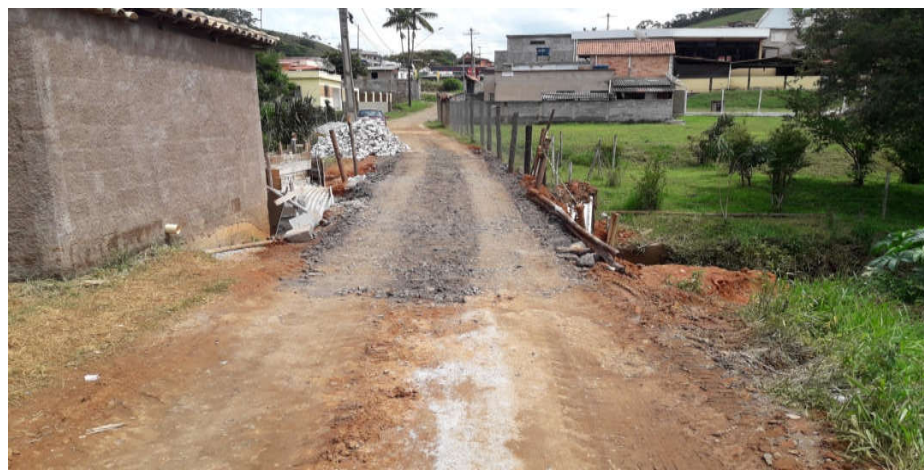
FOTO 09 | Finalização da pista
