**SECRETARIA MUNICIPAL DE OBRAS PÚBLICAS**  
**PREFEITURA MUNICIPAL DE BARBACENA**

**OBRA: Bueiro Armco**

**LOCAL:** Comunidade Torres em Distrito de Correia de Almeida, Barbacena/MG

ANEXO - RELATÓRIO FOTOGRÁFICO

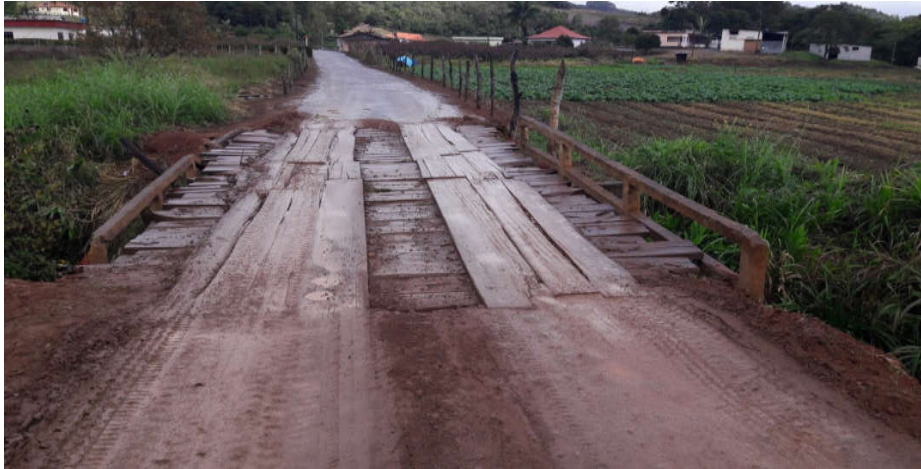
**FOTO 01** Ponte danificada que existia no local

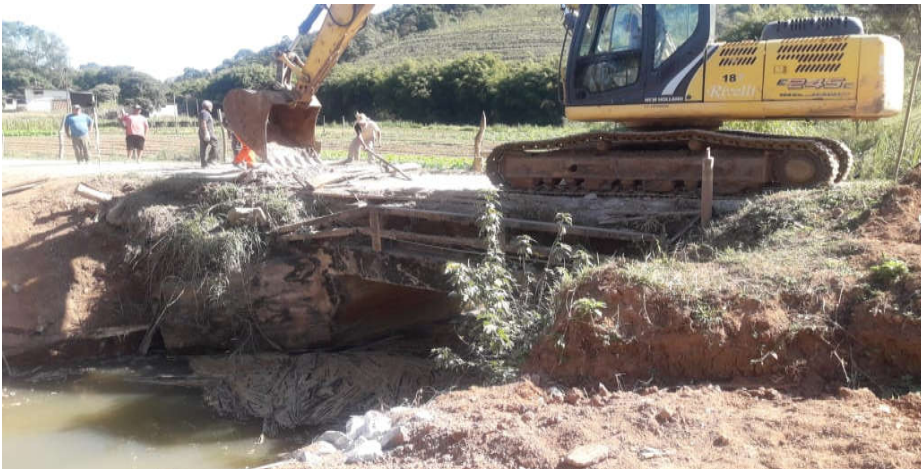
**FOTO 02** Demolição da ponte danificada

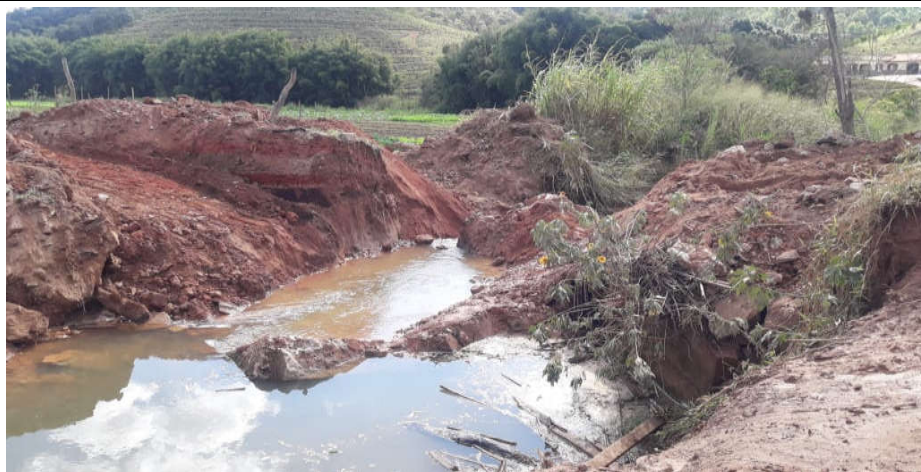
**FOTO 03** Ponte existente demolida

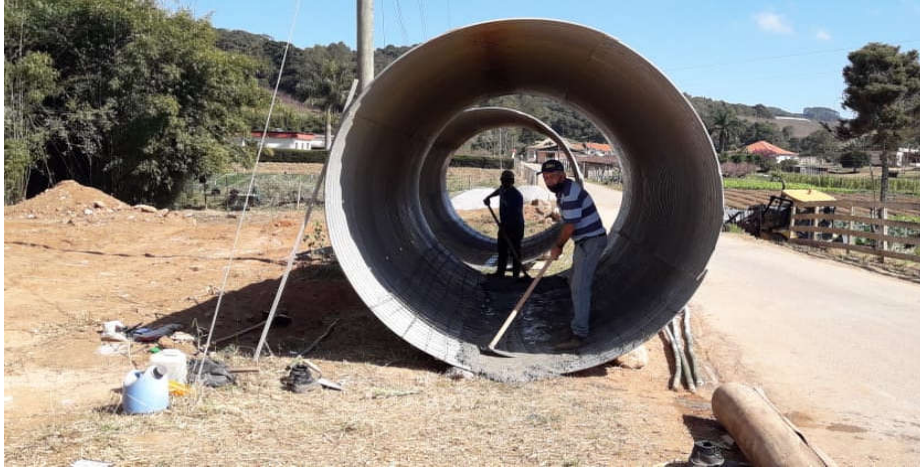
**FOTO 04** Concretagem do tubulão conforme orientação da SETOP

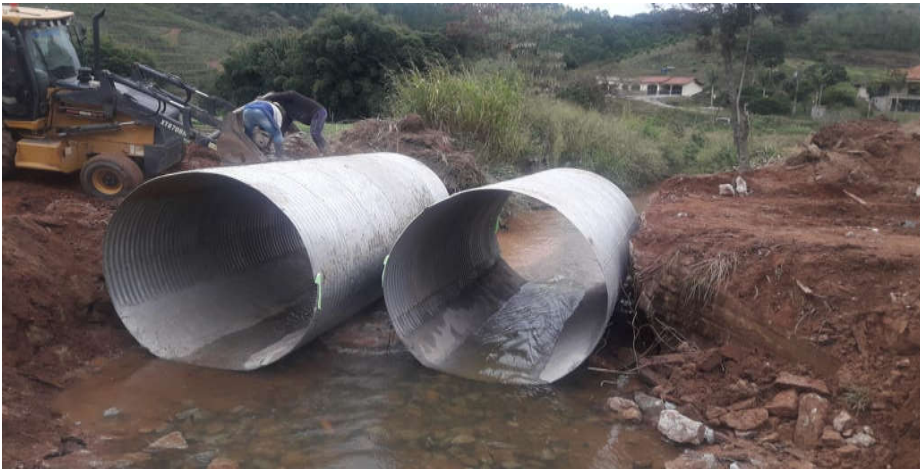
**FOTO 05** Colocação dos Bueiro Armco no canal

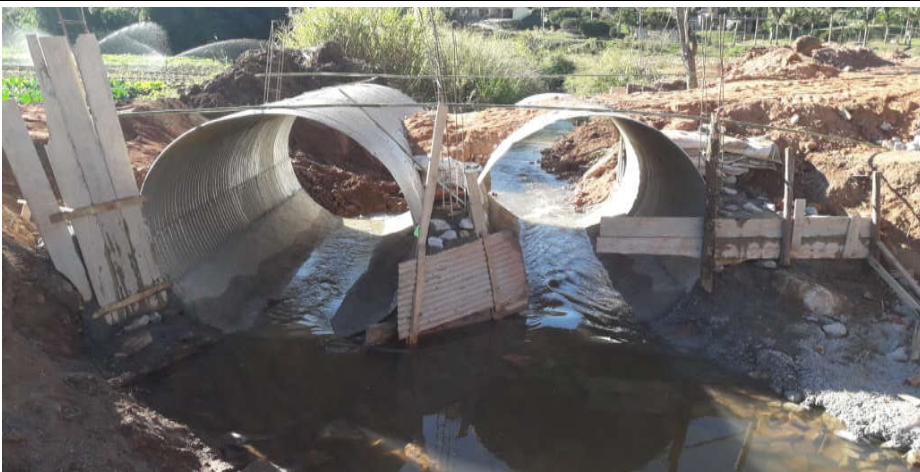
**FOTO 06** Início do travamento do Bueiro Armco no local

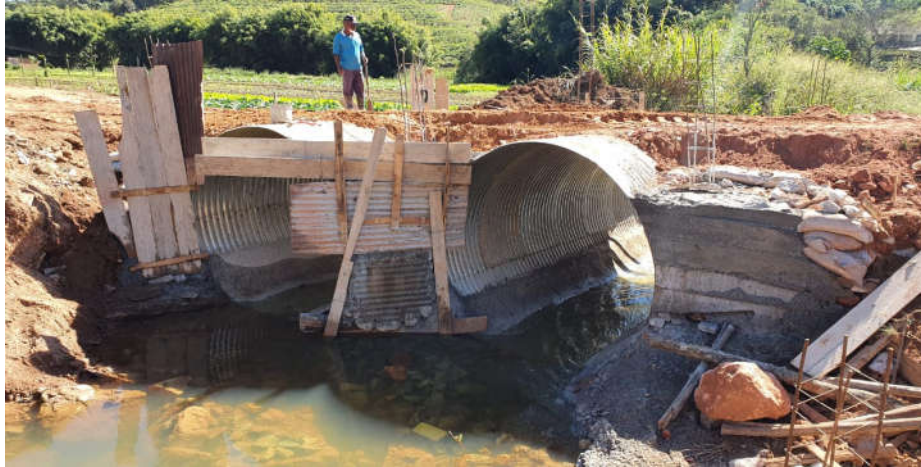
FOTO 07 | Execução de forma e concretagem da alas laterais

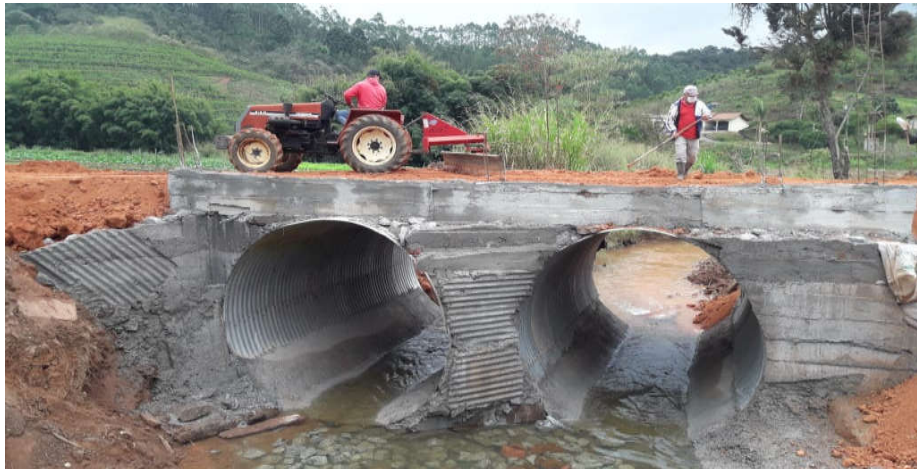
FOTO 08 | Execução de forma e concretagem da alas laterais

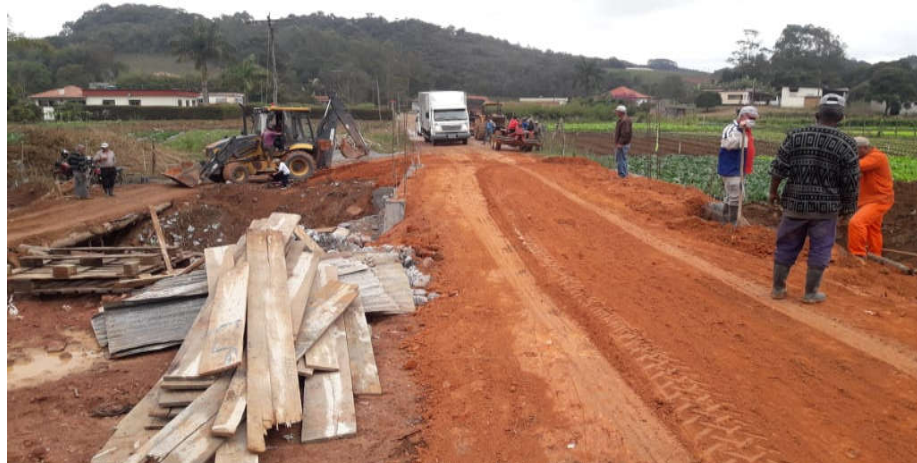
FOTO 09 | Finalização da pista

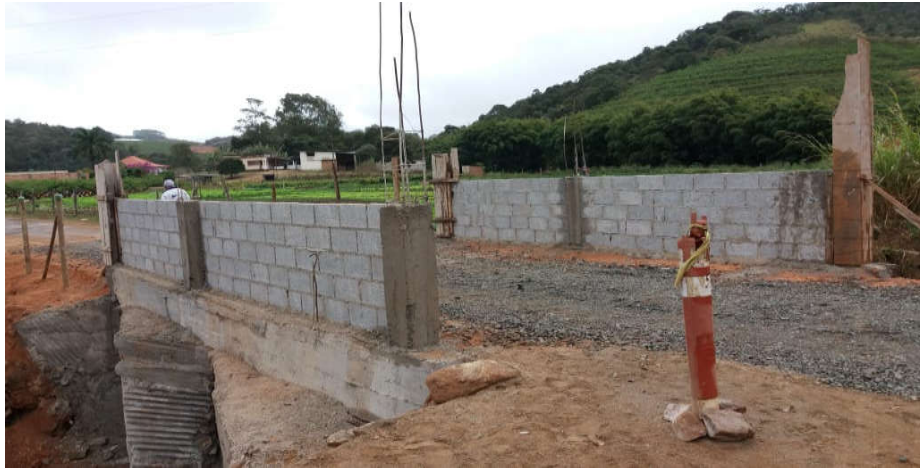
FOTO 10 | Construção do guarda corpo

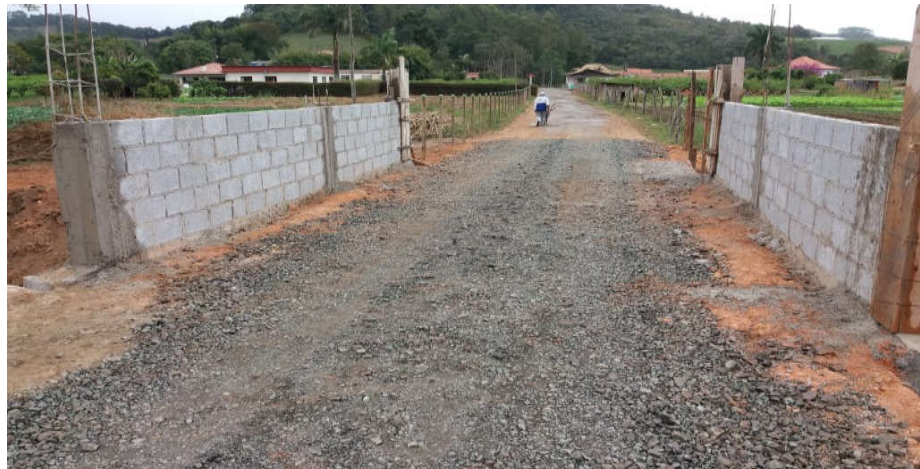
FOTO 11 | Construção do guarda corpo

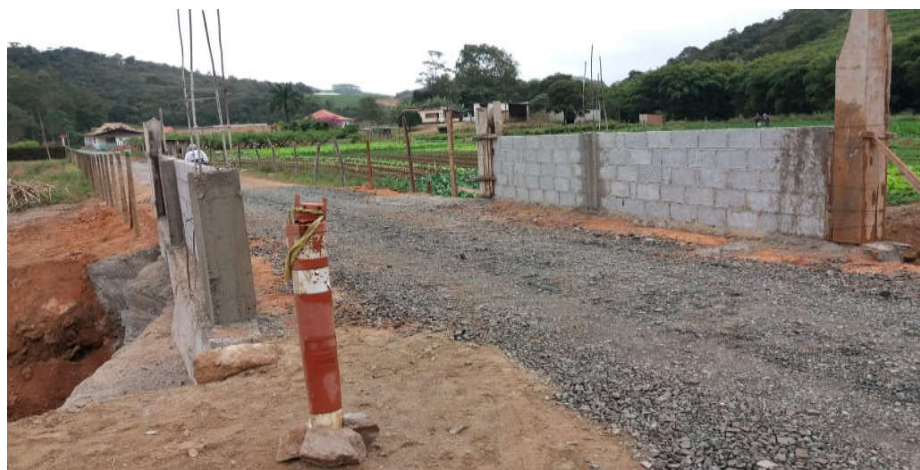
FOTO 12 | Construção do guarda corpo
